BOLETÍN DE MERCADEO

REPARACIÓN DE DAÑOS/DEFECTOS EN UN SISTEMA DE PARED DIVISORIA DE ÁREA DE 2 HORAS

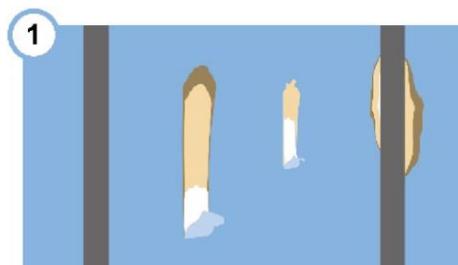
PROBLEMA: Bien sea durante o después de instalado el sistema de ASW, no es nada extraño que el lado anterior de papel o la tela de la cubierta de vidrio de los paneles Shaft Liner de 1" puedan sufrir abolladuras, hundimientos o raspaduras o desgarros.

Papel del lado anterior del panel Shaft Liner rasgado, desgarrado o raspado

- ❖ El propósito del lado anterior del papel o la tela de la cubierta de vidrio que rodean el panel Shaft Liner de 1" es mantener la pasta de yeso unida durante el proceso de fabricación.
- ❖ Y durante un incendio o prueba contra fuego, que el lado anterior del papel o la tela de la cubierta de vidrio se quemé en muy pocos minutos.
- ❖ La profundidad de las "abolladuras y los hundimientos" realizados en el panel Shaft Liner de 1" para los propósitos de prueba contra incendio a escala completa de este informe, varió de 1/4" a 3/8".
- ❖ No fue necesaria ninguna reparación a las abolladuras, hundimientos o raspaduras o desgarros del papel o la tela de un panel Shaft Liner de 1" para mantener la clasificación de fuego de 2 horas de este sistema.
